# 業務用エアコンフィルター イイナ

— コスト削減提案 —

弊社エアコンフィルター取付けテスト

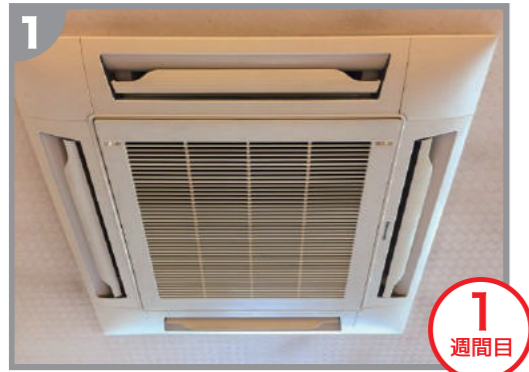
エアコンフィルター 無し - 1週目 - 確認日 29年3月3日

エアコンフィルター 貼り付け状況写真  
ダスキンにてエアコン内部清掃後エアコンフィルター無し

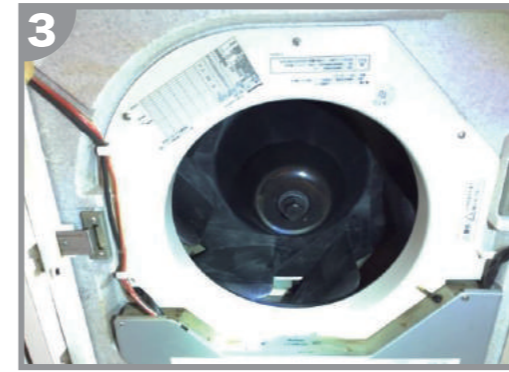
業務用エアコン内部フィルター 外した状態  
内部、吹き出し口に目立った汚れは無し

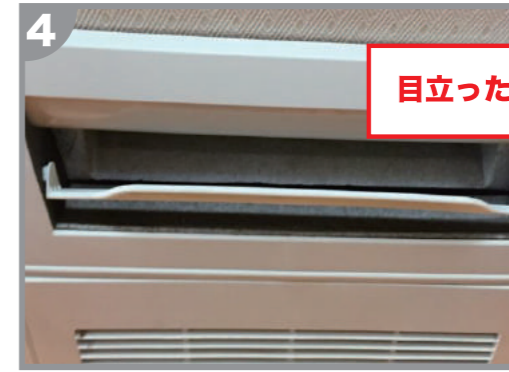
目立った汚れは見られない

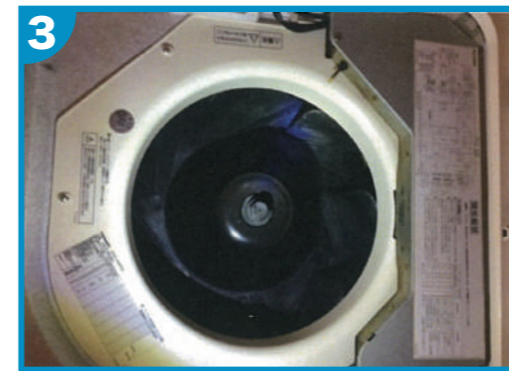
業務用エアコン内部フィルター 外した状態  
内部、吹き出し口に目立った汚れは無し

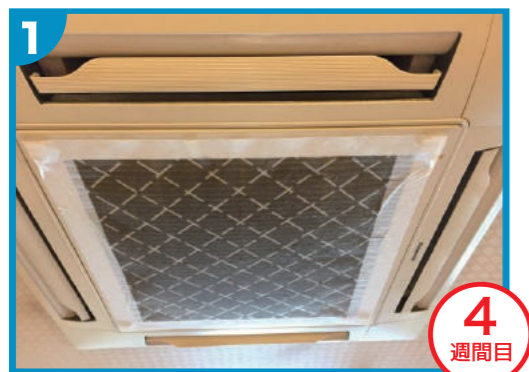
エアコンフィルター 使用 - 4週目 - 確認日 29年2月24日

エアコンフィルター 貼り付け状況写真  
1ヶ月 交換なし連続使用

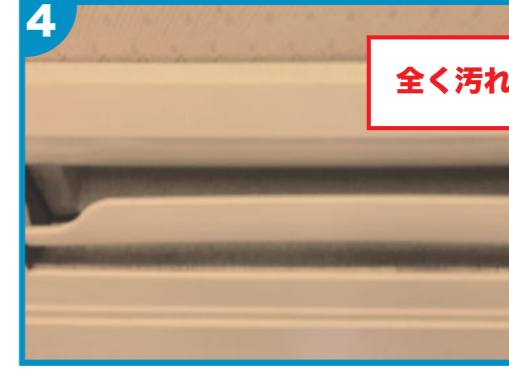
全く汚れは見られない
